Vergaderjaar 1998±1999

26 241

Enquête vliegtuigramp Bijlmermeer

EINDRAPPORT

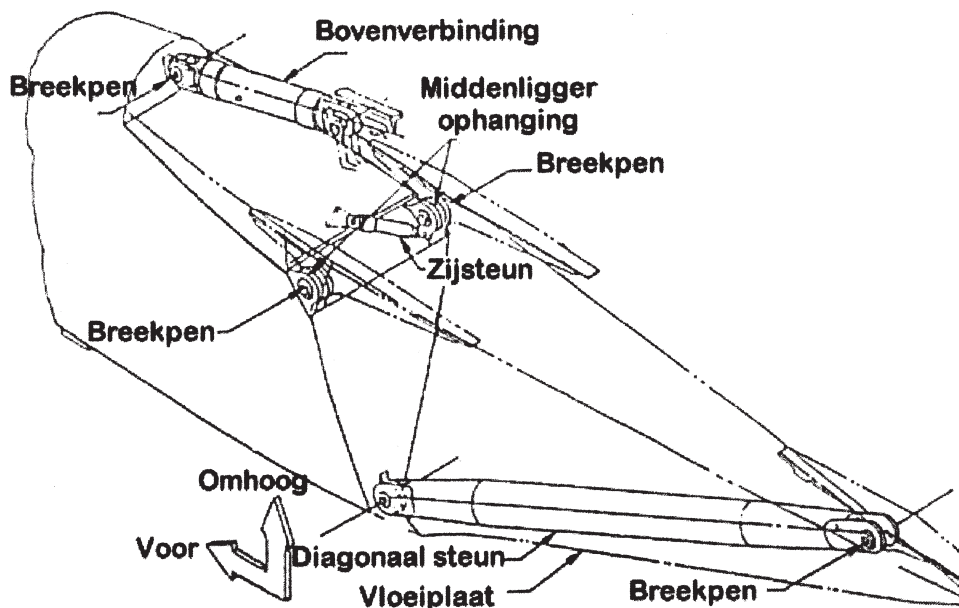
Figuur 2.4: De motorophanging

De constructie van de motorophanging van de Boeing 747 moet, volgens de van toepassing zijnde luchtwaardigheidseisen², voldoen aan het criterium dat een overbelasting niet tot catastrofale gevolgen mag leiden. Het concept dat gebruikt is om aan deze eis te kunnen voldoen is gebaseerd op het toepassen van breekpennen in de motorophanging. Bij de Boeing 747 wordt per motor gebruik gemaakt van vier breekpennen: twee aan de middelste vleugelligger (binnen en buiten), één aan de bovenbevestiging (upper link) en één aan de diagonale bevestiging (diagonal brace). Figuur 2.4 toont deze constructie.

De gedachte hierbij is dat in geval van een overbelasting de breekpennen vrijwel gelijktijdig zullen afbreken, waardoor de motor samen met de ophangconstructie van de vleugel afbreekt zonder verdere schade aan de vleugelconstructie en brandstoftanks te veroorzaken. Een overeenkomstig concept werd ook reeds bij de Boeing 707 toegepast.

Het is belangrijk te constateren dat dit concept niet de situatie dekt waarbij, mogelijk door vermoeiing, een verzwakking of breuk van een enkelvoudig element (bijvoorbeeld een breekpen of ophangoog) in de constructie optreedt. In een dergelijk geval zullen breekpennen niet gelijktijdig, maar achtereenvolgend afbreken, hetgeen kan leiden tot een wijze van afbreken van de motoren die wel tot schade aan de primaire vleugelconstructie kan leiden.

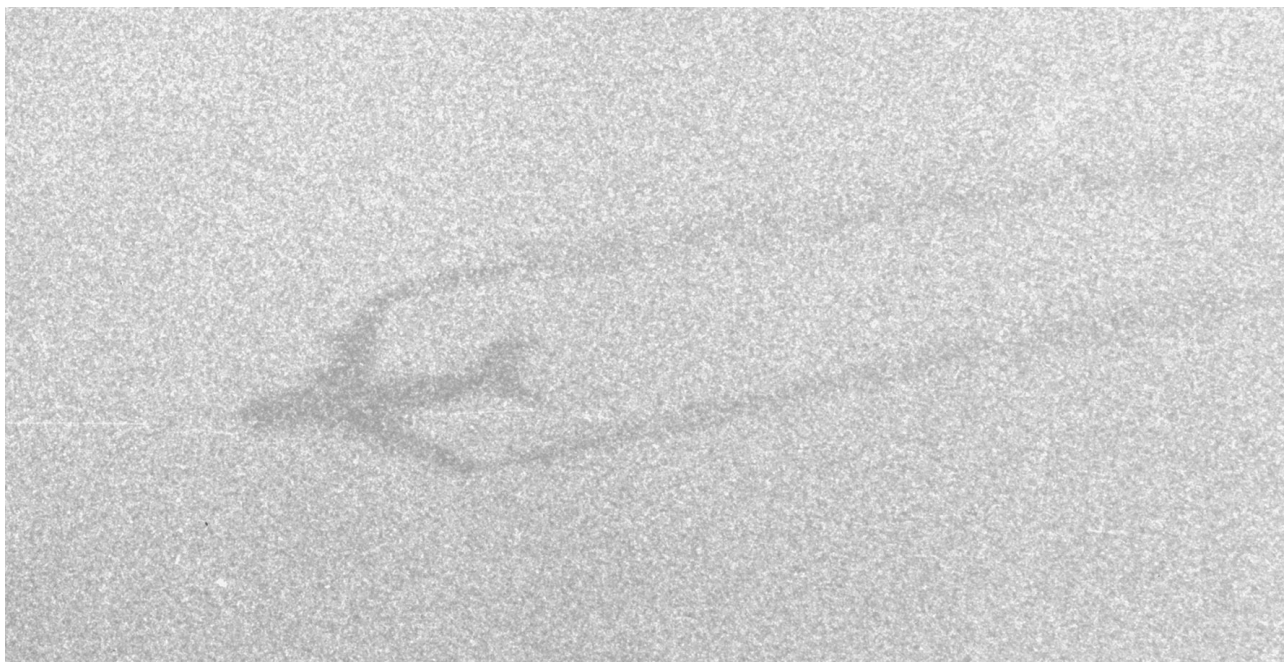
Figuur 2.8. Silhouet van de 4X-AXG tijdens de noodvlucht.

De 4X-AXG tijdens de noodvlucht met 2 ontbrekende motoren en sporen van het lozen van brandstof

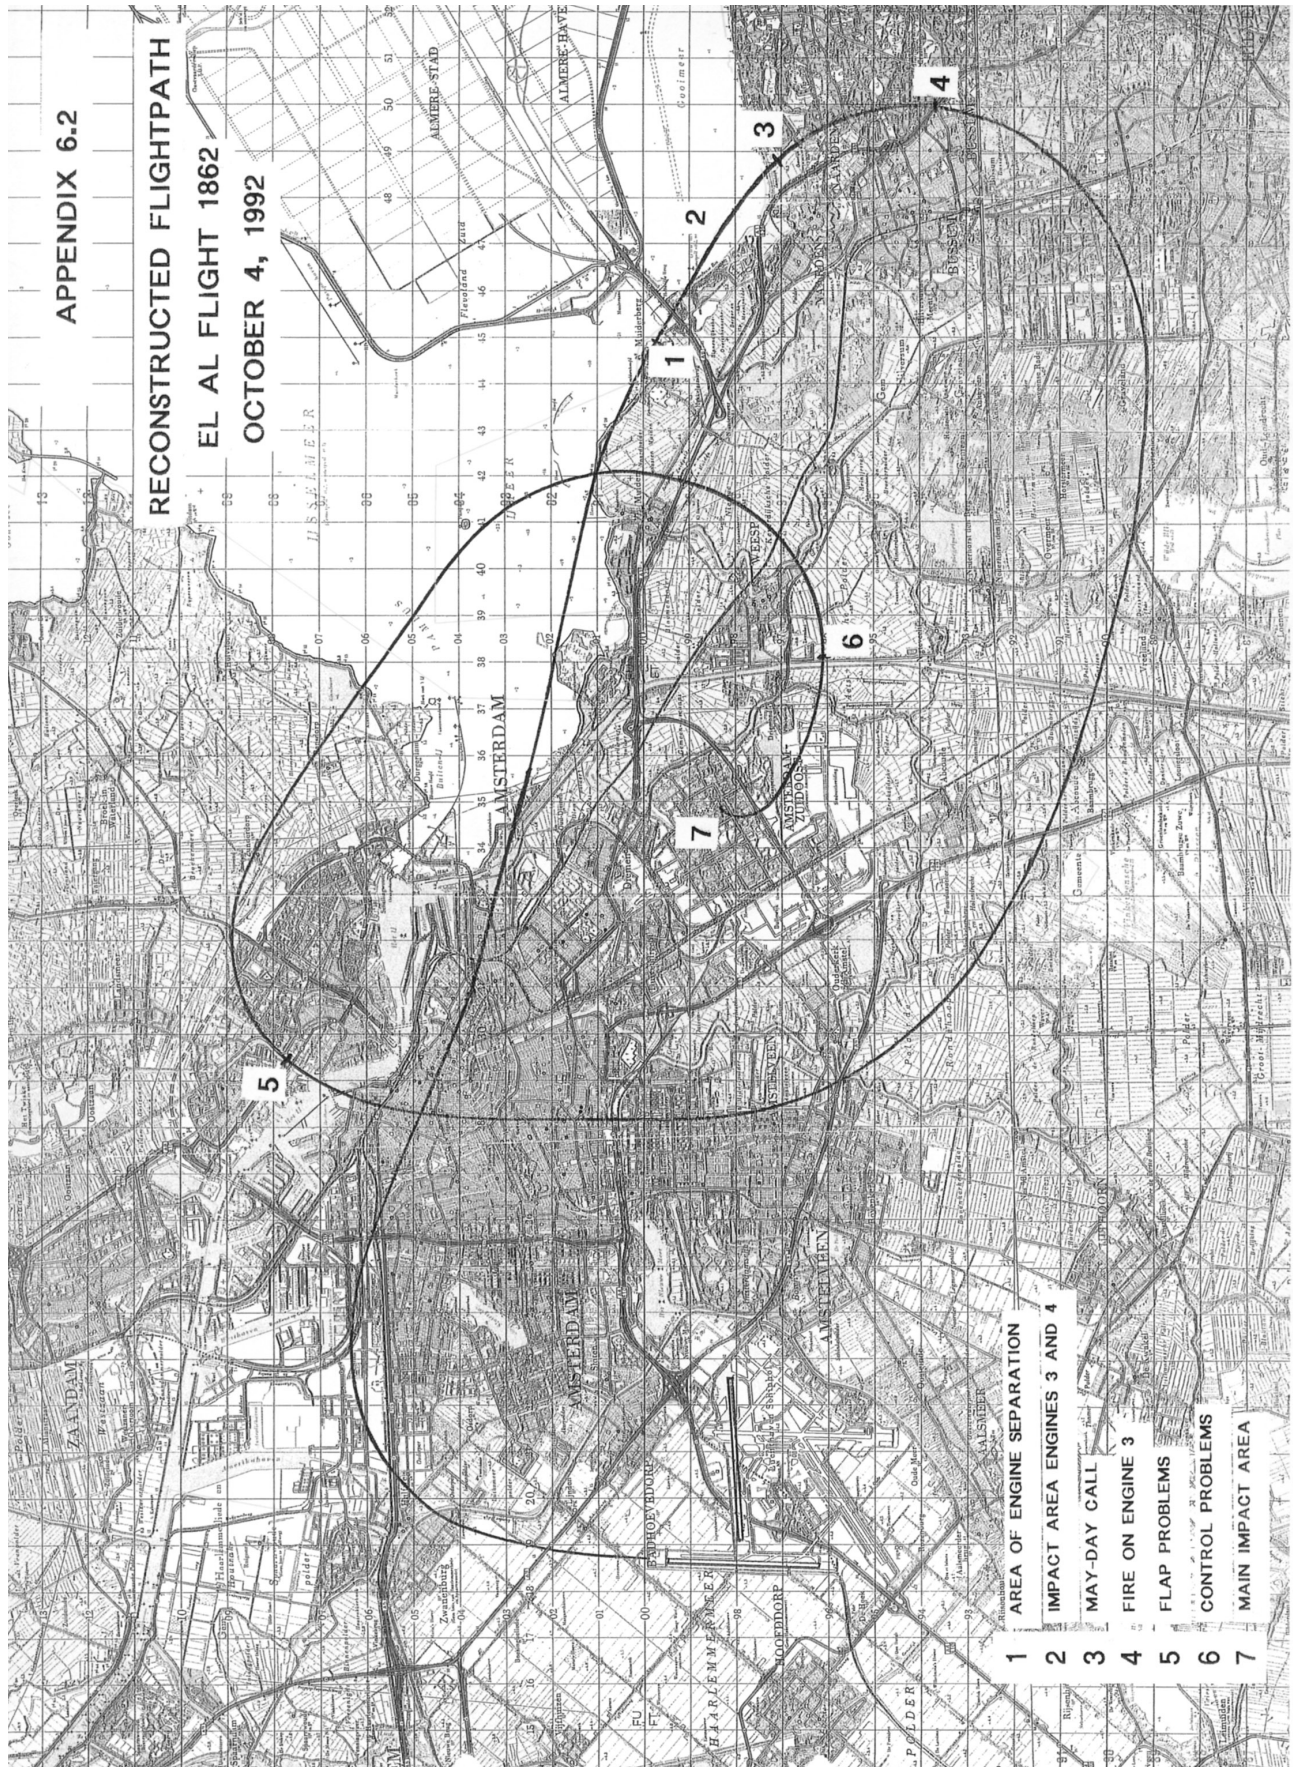
Figuur 2.9: Het traject uit het eindrapport van de RvdL.

Hierdoor wijkt het eerste gedeelte van de baan evident en significant af van de radargegevens. Dit is duidelijk waarneembaar in vergelijking met de route, die door de LVB wordt gepresenteerd, en de route zoals aangegeven op de kaart die de heer Wolleswinkel zelf heeft gebruikt. Deze kaart wordt getoond in figuur 2.10. Dit wordt bevestigd door de radar-specialist van de LVNL, de heer P.C. de Kraker, naar aanleiding van vragen van de Commissie.¹⁷

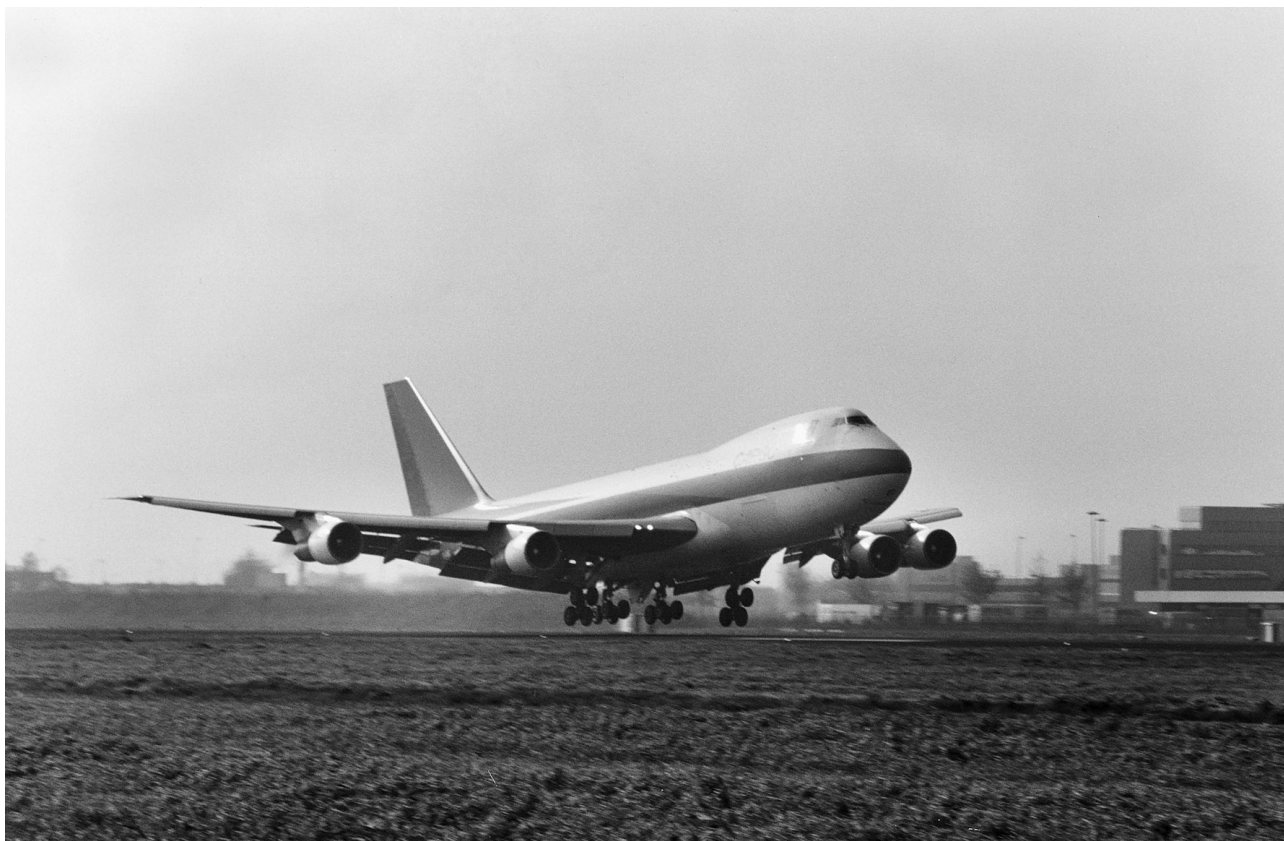
Figuur 2.11: De 4X-AXG tijdens de landingsmanoeuvre op 4-10-1992.

Op 21 oktober 1992, worden deze foto's door de vader van de heer Bertholet naar BVO gestuurd, in verband met het feit dat er mogelijk sporen van corrosie bij de motorophanging zichtbaar zouden zijn op deze foto's.

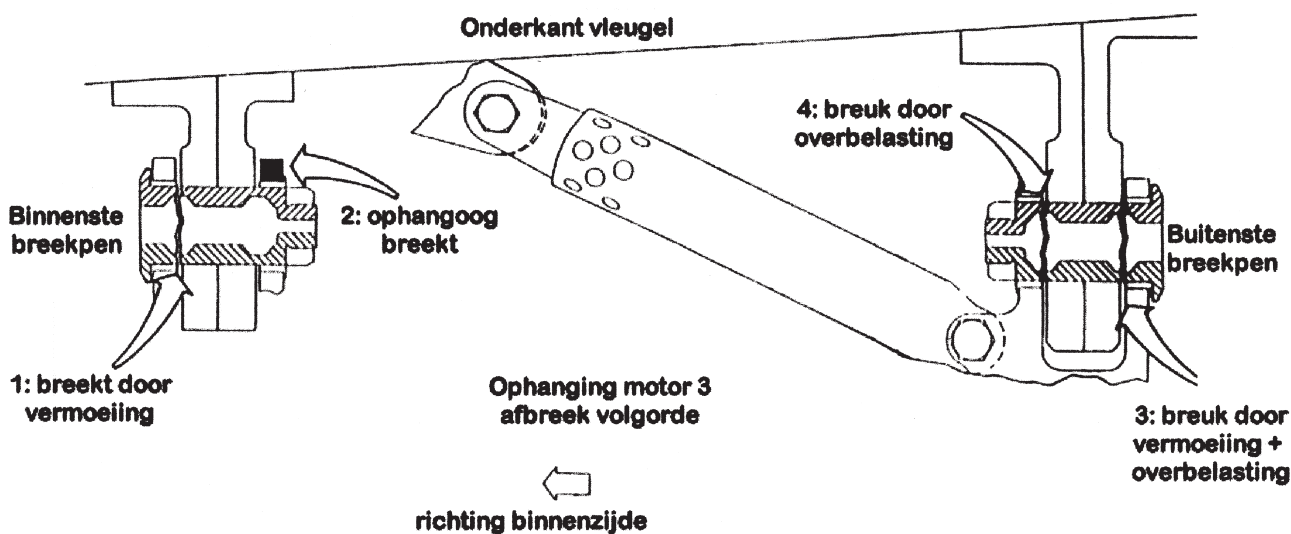
Figuur 2.12: Het afbreek scenario volgens BVO.

Met behulp van deze onderzoeken is het meest waarschijnlijke scenario vastgesteld. Volgens dit scenario wordt het afbreken van motor 3 geïnitieerd door het afbreken van de binnenste breekpen aan de middelste vleugelligger. Deze pen breekt af als gevolg van een vermoeiingsscheur. Dit scenario is weergegeven in figuur 2.12.

De binnenste breekpen is echter nooit teruggevonden, zodat niet met zekerheid kan worden vastgesteld of de breuk werkelijk veroorzaakt is door een vermoeiingsscheur.

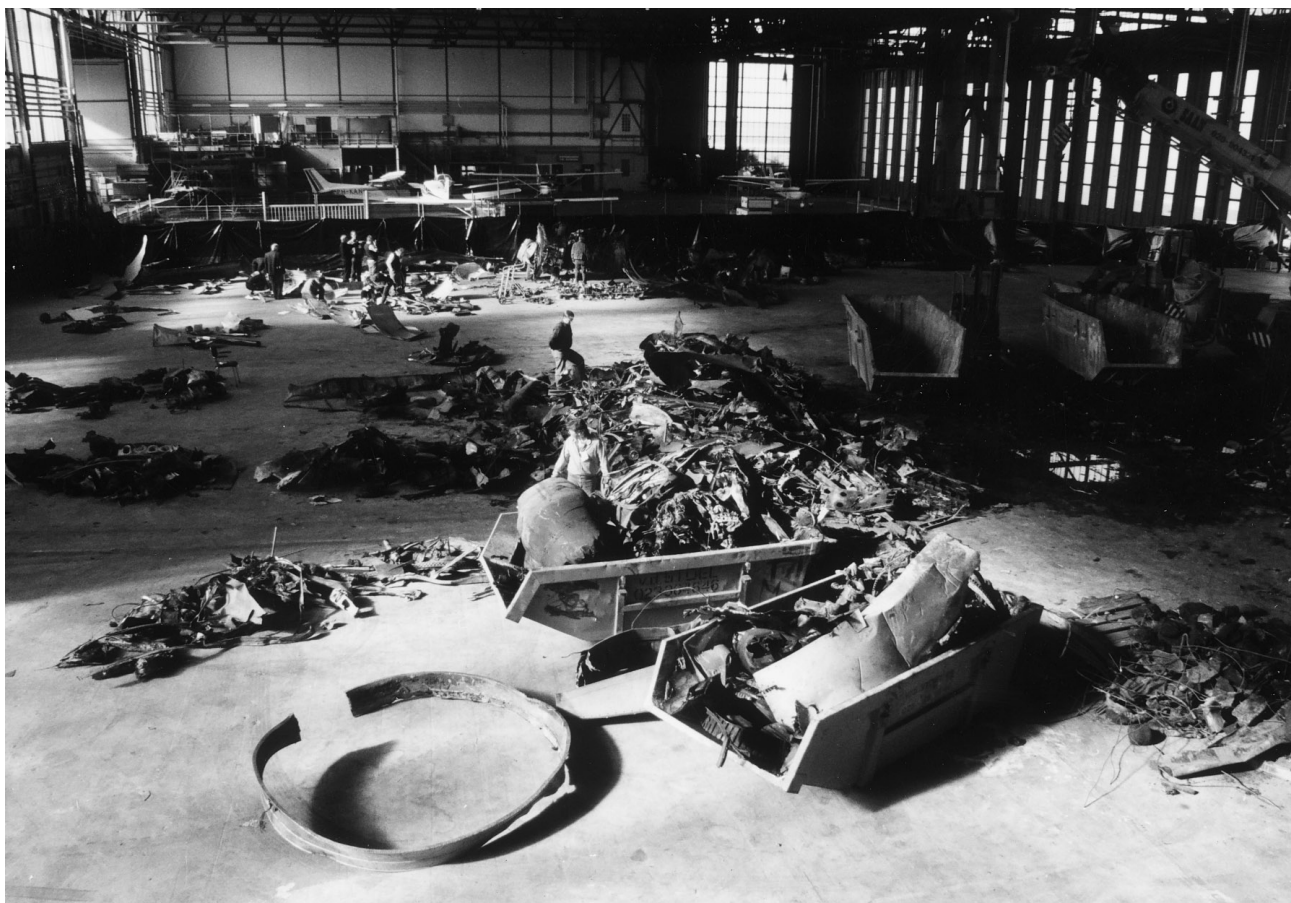
In de hangar is tot op de dag van vandaag sprake van besmetting met uraniumoxide. De Commissie heeft een aantal stofmonsters laten analyseren.⁹⁵ Het resultaat van deze analyse is bijgevoegd in de bijlagen. De resultaten van dit onderzoek zijn voor de minister van VROM aanleiding geweest om de gemeente Haarlemmermeer in 1998 te adviseren bij de sloop van de hangar bij de vergunningverlening rekening te houden met het aanwezige uraniumoxide.
