Vergaderjaar 1998±1999

26 241

Enquête vliegtuigramp Bijlmermeer

EINDRAPPORT

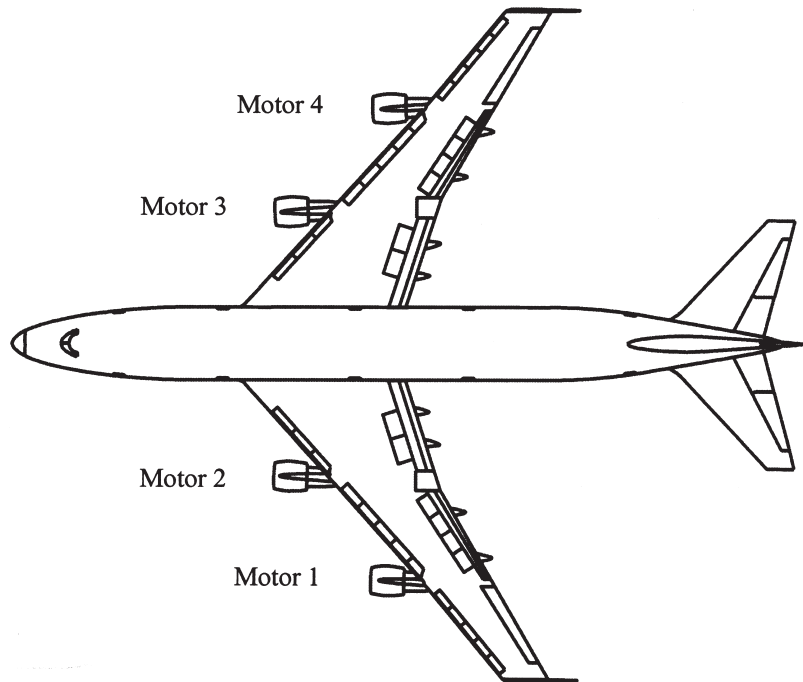
Figuur 2.3: Nummering van de motoren

Het afbreken van twee motoren van de rechtersleugel van de El Al-Boeing 747, de 4X-AXG, heeft de aanleiding gevormd tot de ramp in de Bijlmermeer. Daarom is het van belang in het kort enige aandacht te besteden aan het concept van de motorophanging van dit type vliegtuig. In dit rapport worden de motoren van het vliegtuig veelvuldig aangeduid door een nummer. De volgorde van deze nummering wordt aangegeven in figuur 2.3.

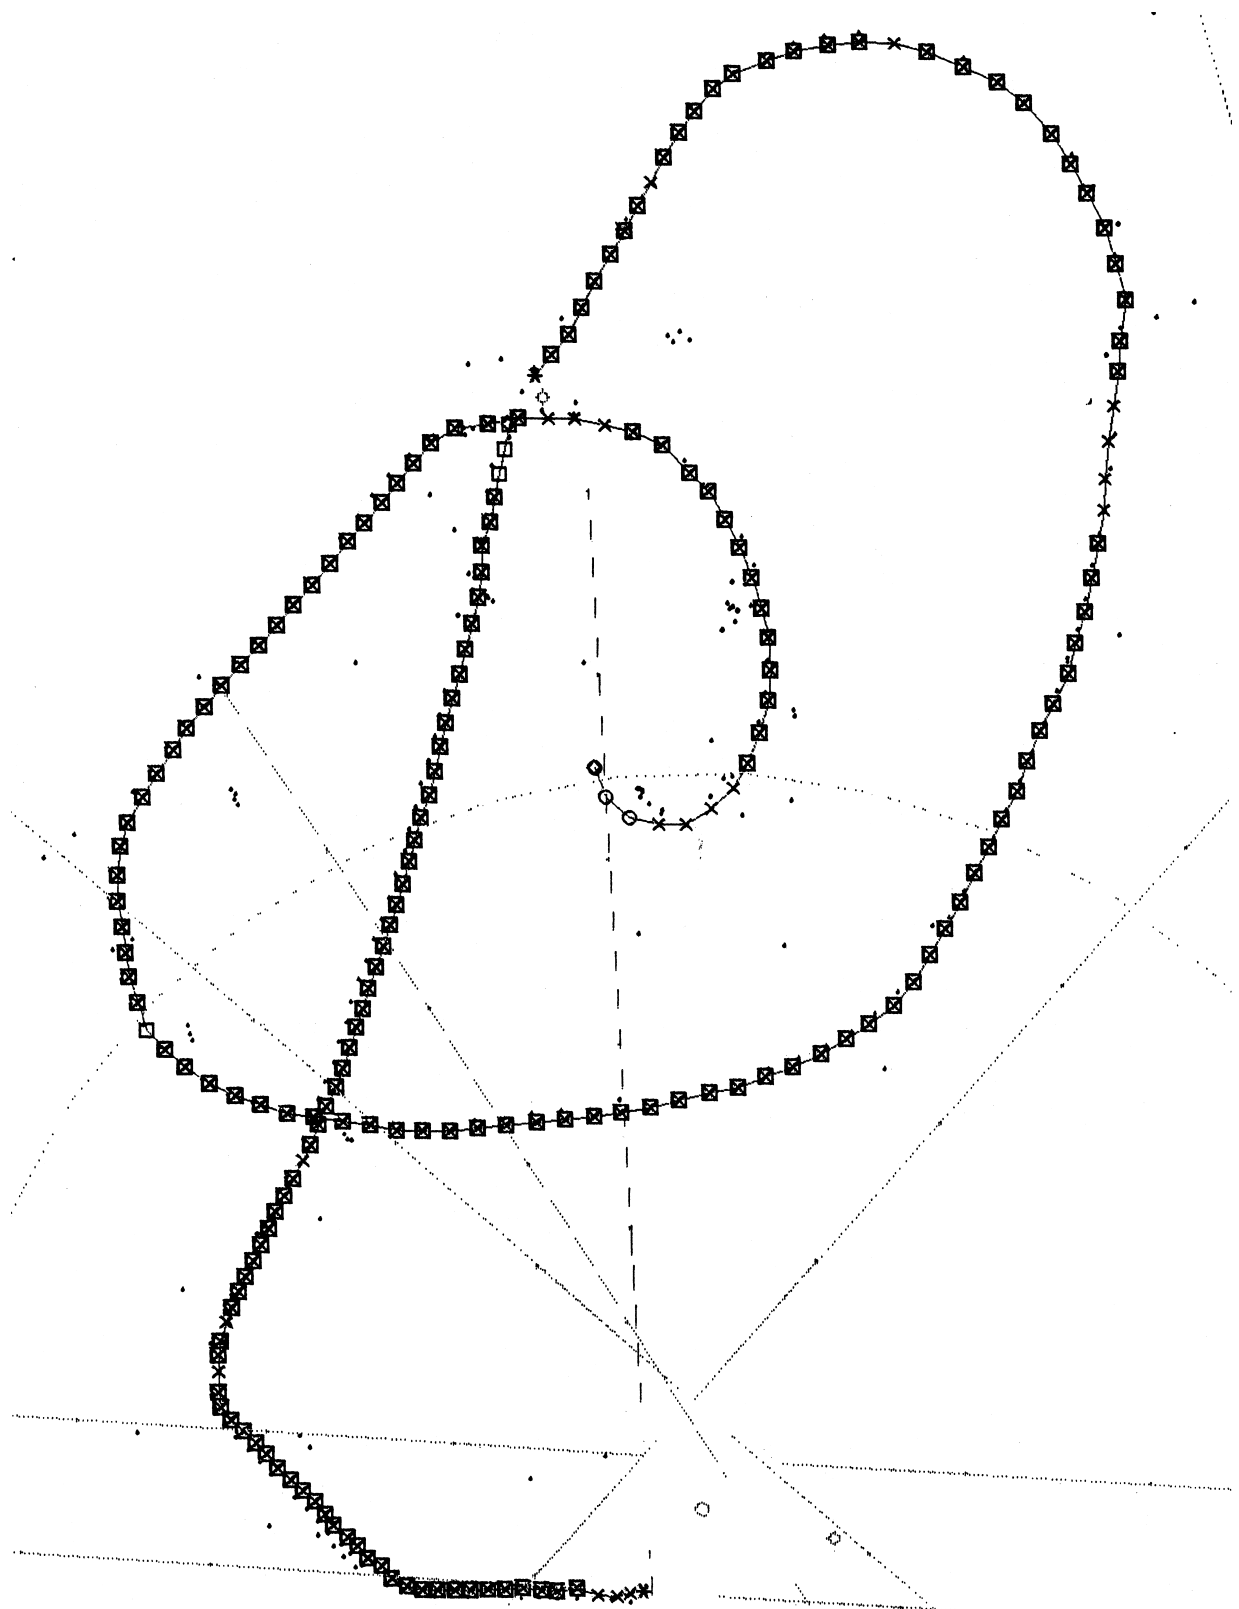
Figuur 2.6: Geregistreeerde primaire radarecho's tijdens de noodvlucht in de buurt van de AXG.

Hierbij dient nog aangetekend te worden dat door een verder filterproces, dat plaatsvindt voor presentatie op de radar, vrijwel geen van de echo's, anders dan die van het vliegtuig zelf, zichtbaar zijn geweest.

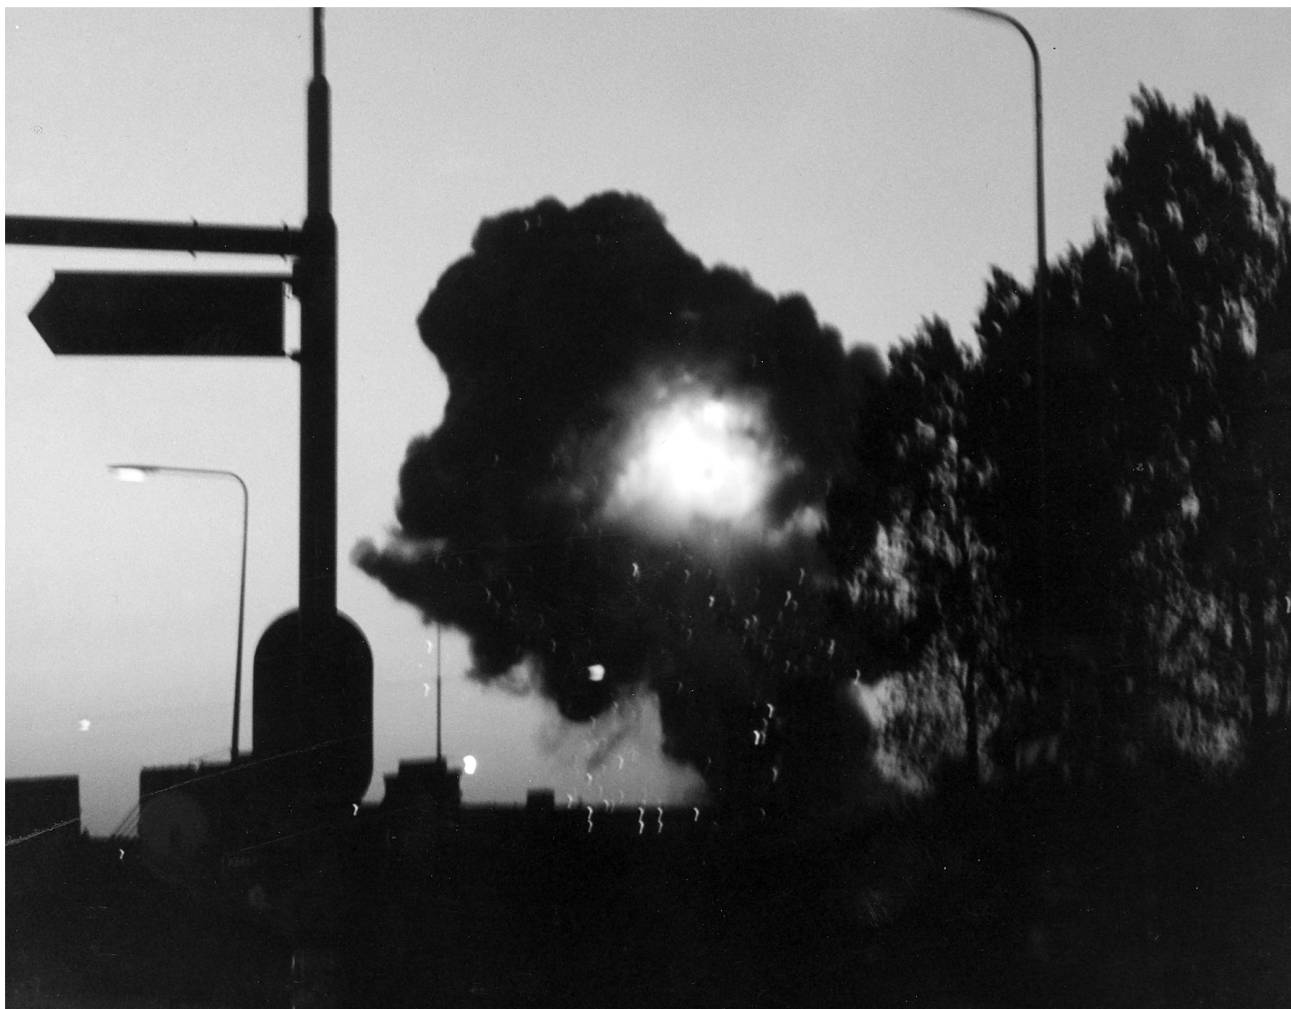
Foto: enkele ogenblikken na de crash, Brian Bishop

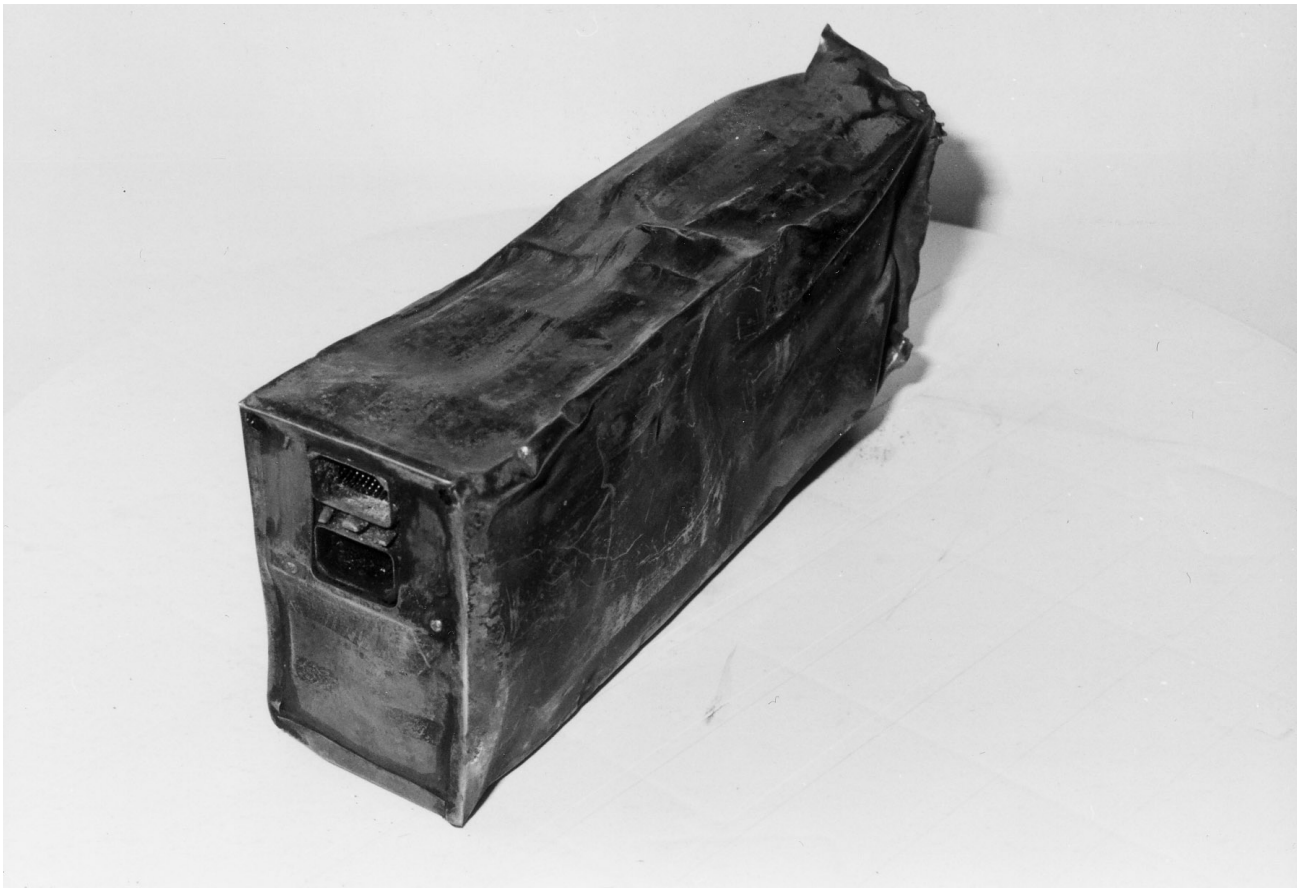
Foto: Politie luchtvaartdienst afd. luchtfotografie Schiphol-Oost
Flight Data Recorder (uit verongelukte toestel)
